CAMALEANTE S.R.L.
INNOWACYJNY STARTUP

Angelocks®: anioł stróż drzwi i okien.

INSTRUKCJA MONTAŻU

RAPORT Z BADAŃ NR 352795

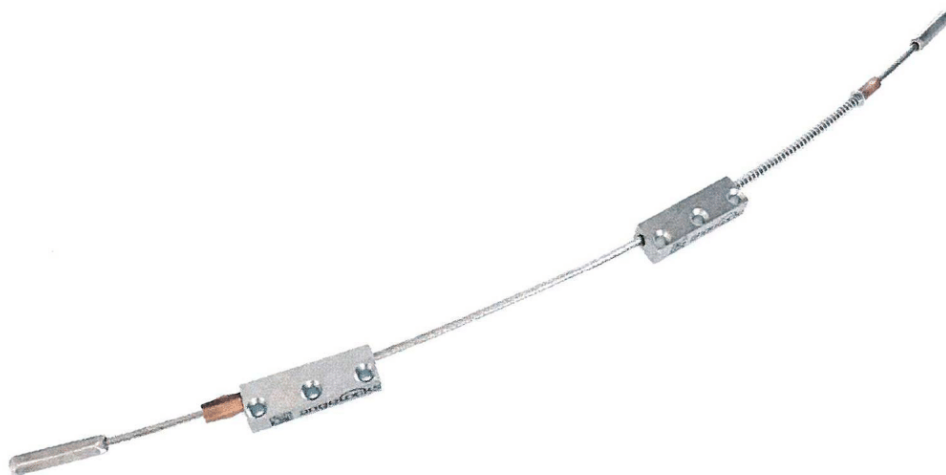
ELEMENTY BEZPIECZEŃSTWA SMYCZY ANGELOCKS

1. Aluminiowa płyta montażowa o wymiarach 39,5x10x12mm
2. Lina stalowa 7x19 AISI 316, długość 375mm, średnica 2,5mm^m
3. Długość sprężyny 100mm
4. Tłoczona rura SS AISI 304, długość 25 mm
5. Tłoczona rura miedziana, długość 10mm

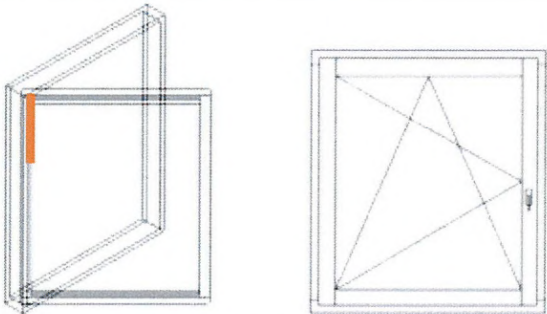
Okno rozwierno-uchylne jednoskrzydłowe / skrzydłowe	
<p>Linka AngeLocks® powinna być zainstalowana po stronie zawiasów jak najwyżej.</p> <p>Maksymalne obciążenie skrzydła: 174 kg</p>

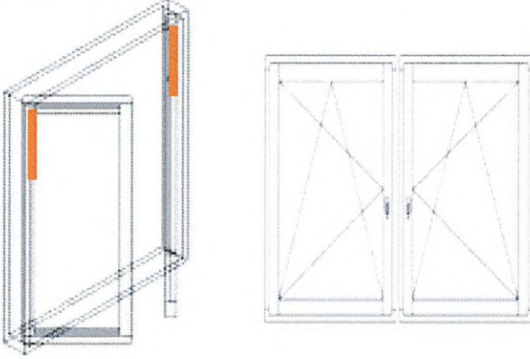
Okno rozwierno-uchylne dwuskrzydłowe / skrzydłowe	
<p>Linka AngeLocks® musi być zainstalowana na obu drzwiach po stronie zawiasów jak najwyżej.</p> <p>Maksymalne obciążenie każdych drzwi: 174 kg</p>

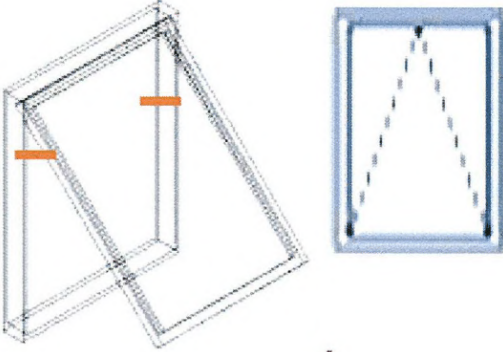
Okna markiz (górne zawiasy)	
<div style="display: flex; align-items: center;">

<p>Należy zainstalować 2 smycze AngeLocks®</p> </div> <p>W oknach wystających linka musi być umieszczona po obu stronach, powyżej ramion otwierających.</p> <p>W przypadku montażu pod pachami sprawdź w razie potrzeby linkę AngeLocks® XL o długości 500mm</p> <p>Maksymalne obciążenie drzwi: 200 kg</p>

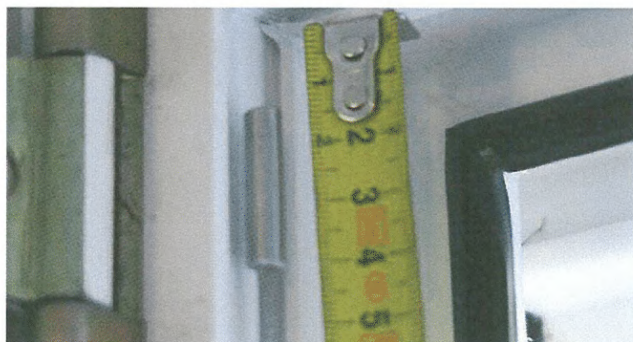
MONTAŻ NA TRADYCYJNYCH OKNACH „UCHYLNO-ROZWIERANYCH”	
1	<p>Otwórz skrzydło okna tak bardzo, jak to możliwe. Umieść linkę AngeLocks® na nieruchomej części okna, pozostawiając sprężynę wysuniętą i skierowaną do góry.</p> <p>W razie potrzeby część linki ze sprężyną można zamontować na skrzydle okna (odwrócenie linki).</p> <p>Funkcjonalność pozostaje taka sama.</p>
2	<p>Pozostaw co najmniej 2-3 cm od góry.</p>
3	<p>Po zamocowaniu pierwszej płyty perforowanej pociągnij linkę, aby przymocować drugą płytę perforowaną do drzwi mobilnych. Ciągnięcie za linkę ściska sprężynę. Nie ciągnij mocno. Pozostaw widoczny co najmniej 1 cm sprężyny. Jeśli nie ma możliwości otwarcia drzwi do 180°, pozostaw widoczne co najmniej 2 cm sprężyny.</p>

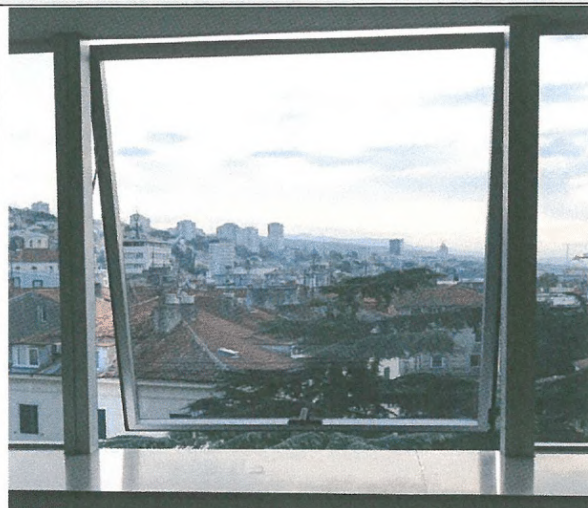
MONTAŻ NA OKNA WISZĄCYCH NA GÓRĘ LUB NA OKNACH PODWIESZANYCH NA DOLE

Otwórz skrzydło okna tak bardzo, jak to możliwe.

Umieść sznurek **AngeLocks®** tak, aby nie utrudniał otwierania i zamykania okna.

W razie potrzeby część linki ze sprężyną można zamontować na skrzydle okna (odwrócenie linki). Funkcjonalność pozostaje taka sama.

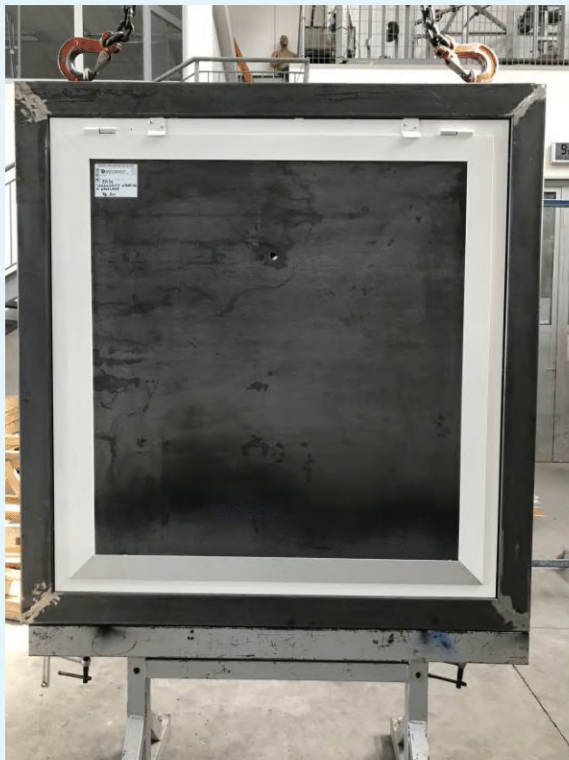
Zdjęcie i detal próbki z wystającymi drzwiami.

W szczególności w oknie z wystającym otworem skrzydło ma masę 200 kg i jest zapewnione przez dwa systemy bezpieczeństwa (po jednym z każdej strony).

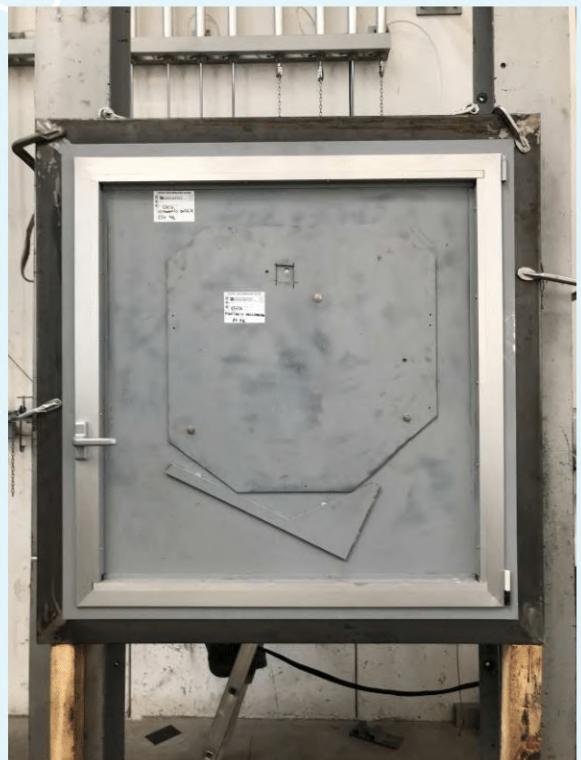
Fotografie próbki z drzwiami uchylnymi / klapowymi (ważone do 174 kg po prawej stronie).

W oknie z drzwiami uchylnymi i dolnym otworem uchylnym drzwi wyjściowe mają masę 150 kg, z prawej strony zbalansowane do 174 kg i zapewnia je pojedynczy system bezpieczeństwa montowany z boku zawiasów.

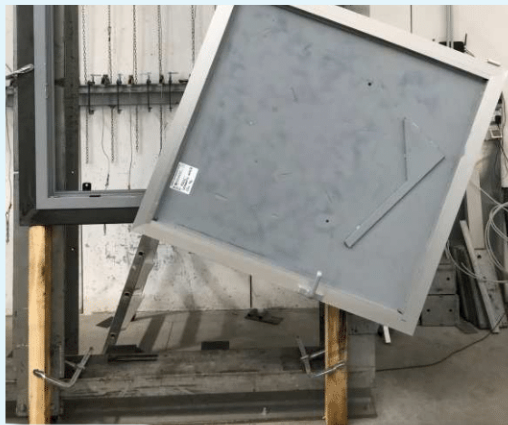
Zdjęcie próbki podczas badania.

Test został wykonany zgodnie z wymaganiami określonymi przez Klienta. W celu wykonania badania przeprowadzono wstępne oględziny próbki w celu weryfikacji jej logistyki konstrukcyjnej i dynamicznej. Połączenia skrzydła okiennego zostały następnie otwarte, a następnie skrzydło zostało dociśnięte, aby zasymulować upadek w celu poddania systemu zabezpieczającego obciążeniu dynamicznemu.

System zabezpieczający utrzymywano w stanie naprężenia ze zwieszonym skrzydłem przez 10 min, następnie skrzydło położono na ziemi, gdzie przeprowadzono dalszą kontrolę wizualną w celu wykrycia ewentualnych trwałych odkształceń lub pęknięć w miejscach łączenia i zabezpieczenia systemu.

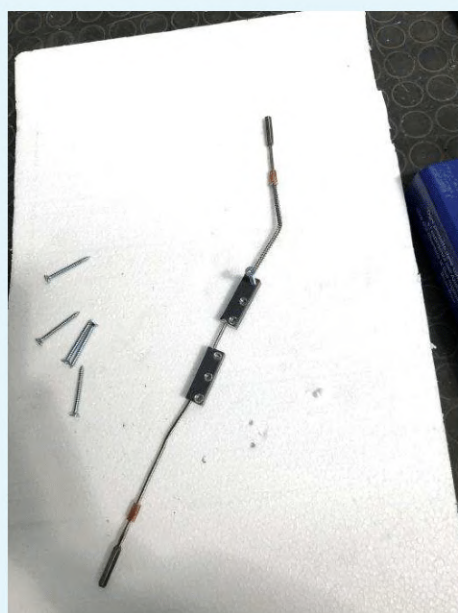
Zdjęcia systemu bezpieczeństwa po teście z klapą/klapą (waga 174 kg).

Rama okienna	Waga drzwi *		System bezpieczeństwa "ANGELOCKS®" [n.]	Uwagi
	[kN]	[kg]		
Z drzwiami na zawiasach	1,96	200	2	Drzwi wstrzymane Brak widocznych trwałych odkształceń na dwóch systemach bezpieczeństwa
Z drzwiami na zawiasach / klapą	1,47	150	1	Drzwi wstrzymane Niewielkie trwałe zgięcie liny skręcanej systemu zabezpieczającego
Z drzwiami na zawiasach / klapą	1,71	174	1	Drzwi wstrzymane Widoczne odkształcenia plastyczne skręcanej liny układu zabezpieczającego
